RESTAURACIÓN DE LA CASA DE CONVALESCENCIA DE VIC, BARCELONA*

RESTORATION OF THE CASA DE CONVALESCENCIA IN VIC, BARCELONA*

José Luis Vives¹, Victoria Bassa² & Nuria Ayala²

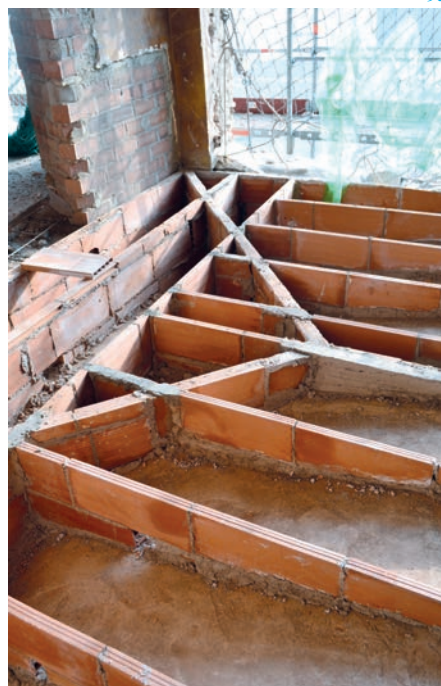
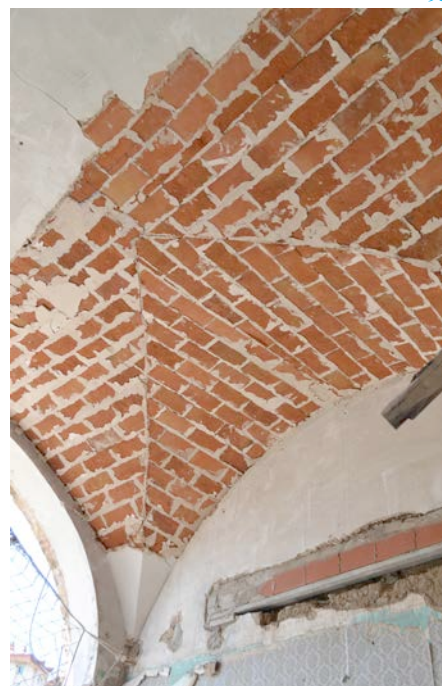
9a-9b. Imágenes del proceso de refuerzo de las bóvedas, de la total reconstrucción de una unidad y la reconstrucción parcial de otro tramo que había perdido su geometría original
9a-9b. Images of the process of reinforcement of the vaults, of the complete reconstruction of one unit and the partial reconstruction of another segment which had lost its original shape

similarly in structure and construction. The analysis of the 23 surviving vaults showed that 9 vaults could be left the same with their original filling of clay vessels. Of those remaining, one vault had to be reconstructed completely while half of another had lost its initial shape and therefore its loadbearing capacity. Twelve needed reinforcements.

For the reconstruction of the vault using traditional techniques and materials, it was first shored with plywood, over which tiling was laid by hand in two discontinuous layers, the first with plaster and the second with lime mortar. A third layer was placed to strengthen the main ribs of the vault. The vaults which still held their shape although the dynamic tests could not guarantee their stability were strengthened using an interconnected system of vertical walls to support the new flooring. The bonding

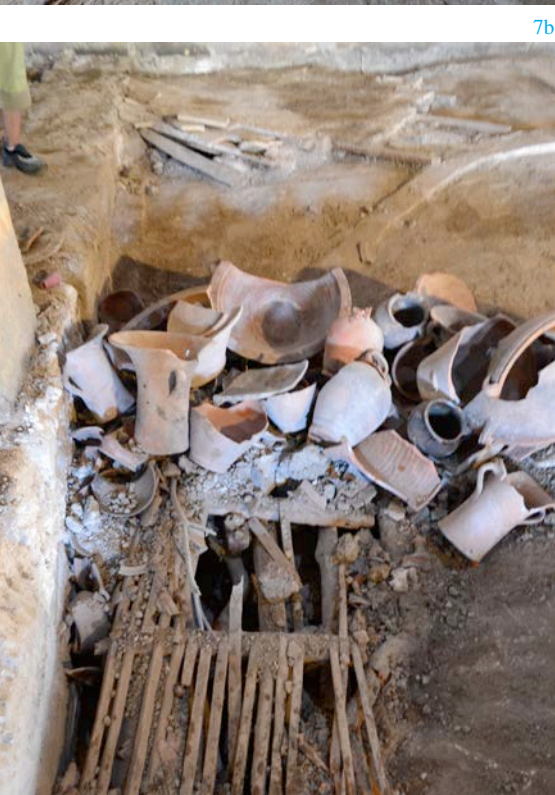
riñones con parte del relleno habitual de cántaros de cerámica y adicionalmente un entramado superior de listones a 45° apoyados en los muros perimetrales, que entendemos respondía a la voluntad de ahorrar material de relleno durante su proceso constructivo facilitando a su vez la disminución de los empujes horizontales de las bóvedas sobre los muros.

of wooden boards at 45° to the perimeter walls, which we believe were used to solve the need for saving on filling materials during the construction process. It also served to reduce the horizontal thrust of the vaults on the walls.

7a-7b. Imágenes de detalle de la parte superior de la bóveda limpia e imagen del entramado de madera encontrado en la parte superior de los riñones de algunas de ellas
7a-7b. Images of the emptying process for the second-floor vaults, detail of the clean upper part of the vault and image of the wood network found in the upper part of some of the arch haunches

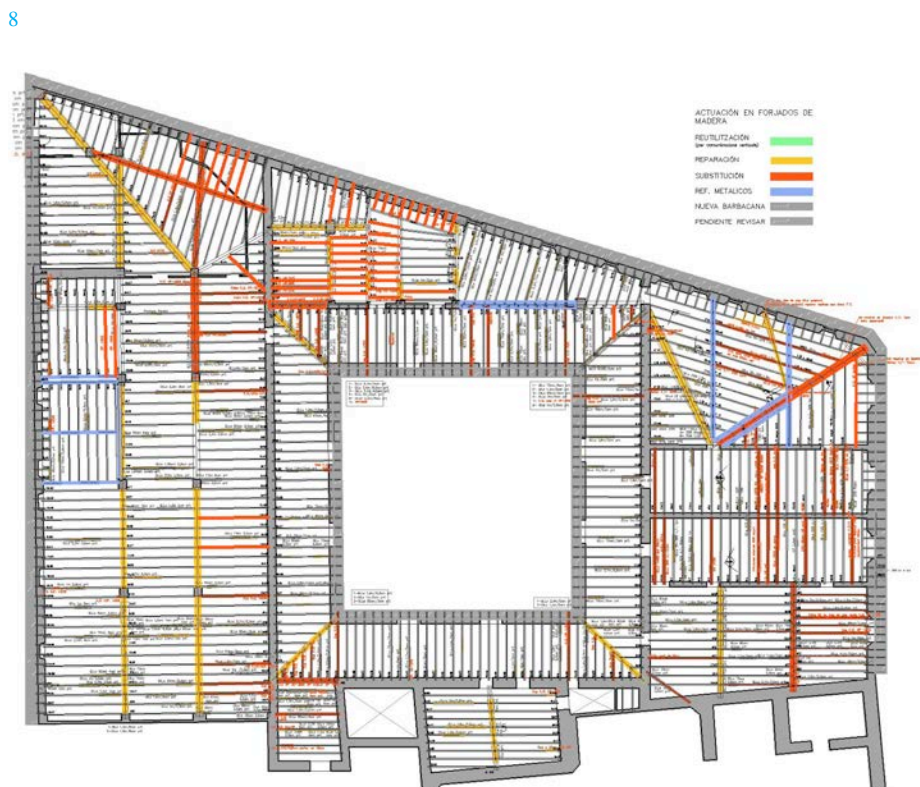
8

8. Plano de diagnóstico de la cubierta del edificio completo de la Casa de Convalecencia con el grafiado de todas las patologías existentes
8. Diagnostic plan of all of the roof of the Casa de Convalecencia showing all existing pathologies

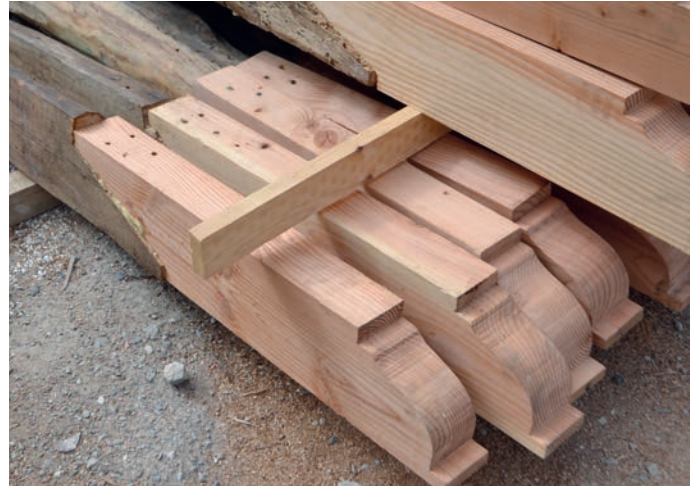
11

of the vaults under extreme load conditions. Images of reinforcement of existing metal beams, reconstruction of vaulting between these and fixing connectors to the walls.

The original structure of master beams and supports was maintained on the roof, replacing irreparably damaged elements with other sections from the same site or with salvaged beams. In order to comply with the requirements of the Technical Building Code, particularly fire regulations and to limit deformation, sections of existing beams were replaced with larger ones. The new beams are Douglas pine with a regular
