RESTAURACIÓN DE LA CASA DE CONVALESCENCIA DE VIC, BARCELONA*

RESTORATION OF THE CASA DE CONVALESCENCIA IN VIC, BARCELONA*

José Luis Vives¹, Victoria Bassa² & Nuria Ayala²

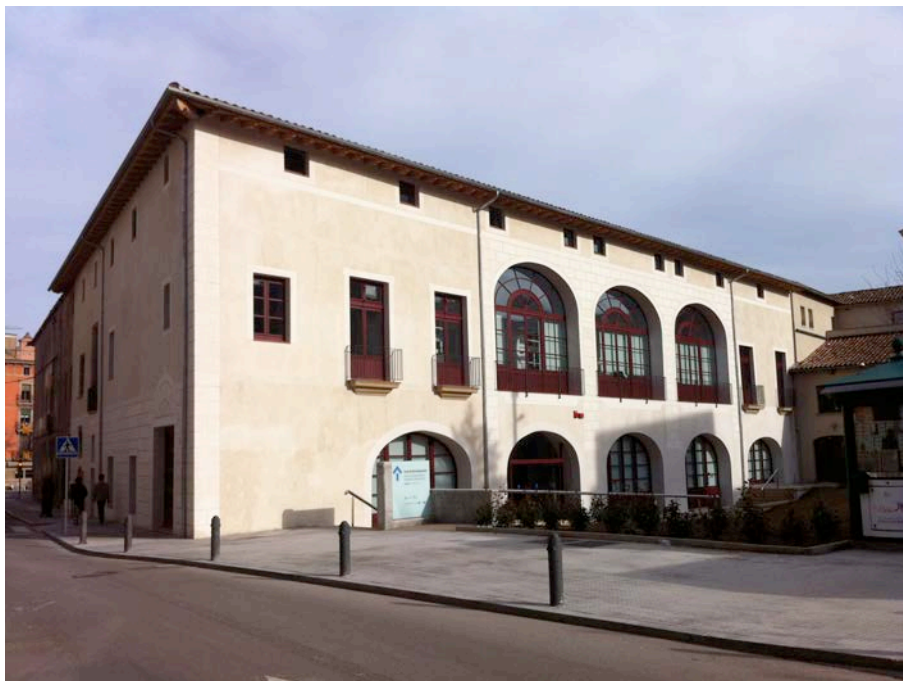
1. Vista aérea del conjunto de la Casa de Convalecencia
1. Aerial view of the Casa de Convalecencia

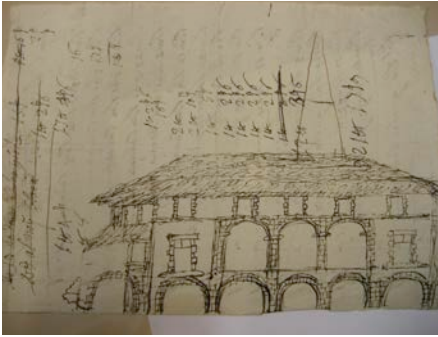
2a

2a-2b. Original plans by master builder Josep Morató i Codina as found in the Regional Archive in Vic

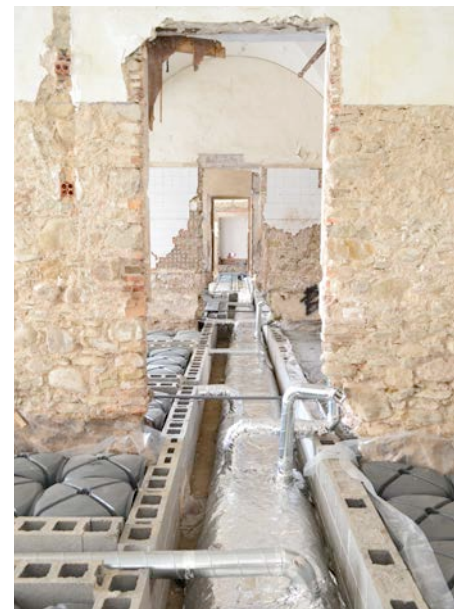
14a

14a-14b. Images of the installation points on the ground and second floor and detail of the construction section showing the supply to the first floor from the upper floor using the ventilation conducts and the shape of the building itself.
